民國84年4月8日無風無雨無震清流電廠邊坡大崩塌。

木瓜溪經營史略

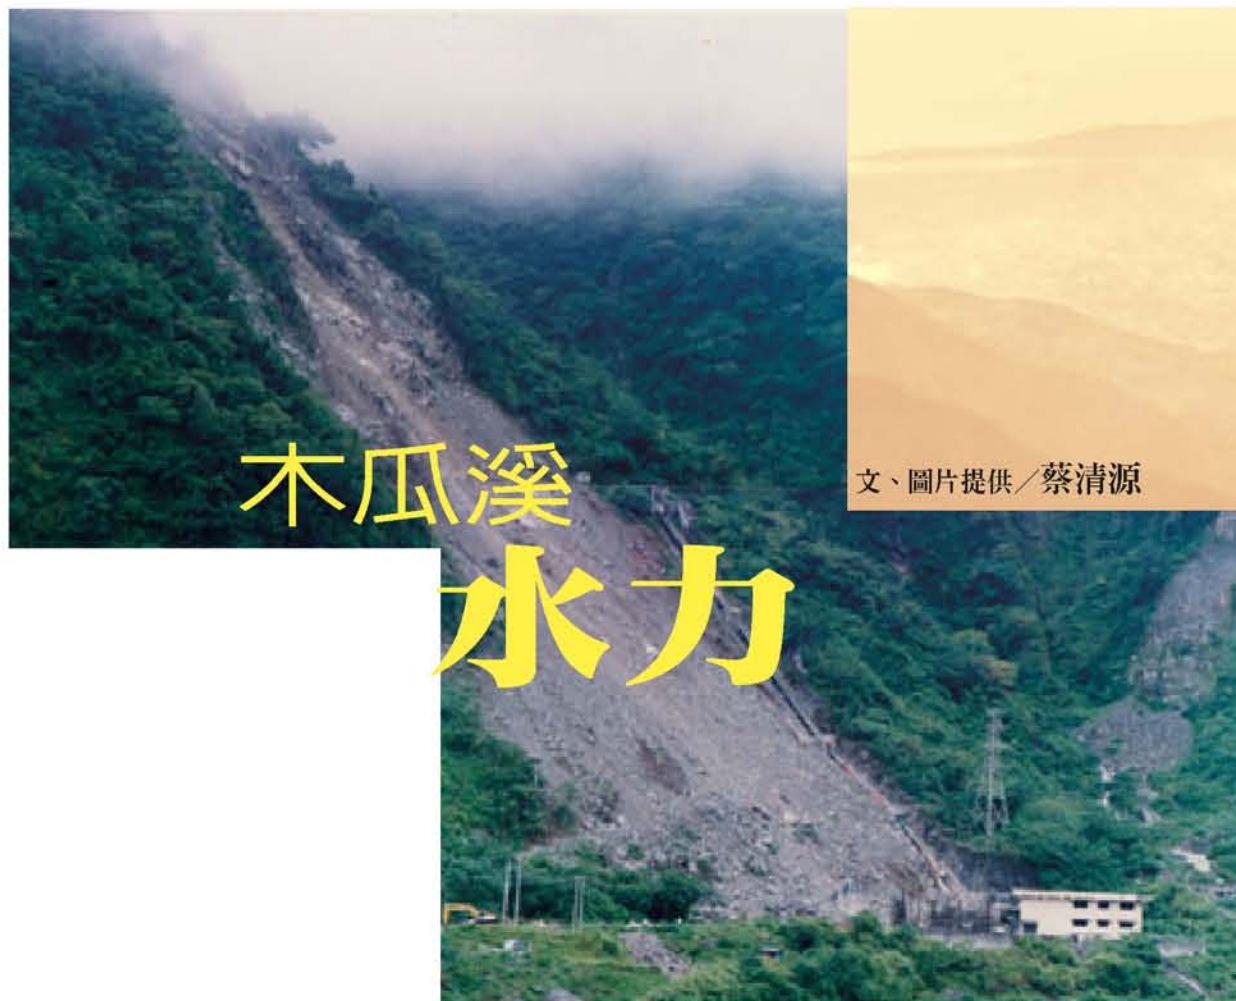
84年4月8日無風無雨，清晨5點4分，清流壓力鋼管側山坡突然無預警發生大量落石，擊破下方開關場圍牆，擊損鐵架與操作桿，龍澗、清水上下班人員被阻於兩側。一最大直徑約2公尺巨石滾進開關場內，尚有不計其數大小落石散佈在開關場、道路上及廠房附近，此災類似典型滾動跳躍式災害。老兵在巡視廠房一週走到圍牆邊路上，忽聽後面胡同予一聲尖叫：「アブナイ！(危險)」，本能地大跨步前衝，待回頭一看原來比拳頭大的落石剛由背後落地，相差不到幾秒，大家替老兵捏一把冷汗，事後驚悸難免。

當天邊坡落石斷斷續續，10點左右擊破壓力鋼管而變形；11點30分擊中主變壓器；到5月17日主變壓器再度遭殃；8月2日兩個所內變壓器受擊；9月31日已修復擋土牆防護網再被損；同日廠房玻璃被擊破，機組幸無大礙，落石連續數月之久。總公司派土木、結構、地質、水保組成的專家小組8人兩次親赴災區勘查後檢討如何整治復舊，若無法穩定下來，就祇有廢廠一途，可見不斷擴大的災情多嚴重。

小組細勘詳查研究結果，認為該區屬崖錐堆積層覆蓋不厚，加上大小表層孤浮石遍佈，除非徹底清掉整面危險層及危石，恐無法抑止災害再發生。初估修復費用6千多萬元，後來第二階段加強處理增加不少費用。發電設備先搶修，於85年3月8日(足足停11個月)始併聯，邊坡工程卻遲至85年秋方竣工。

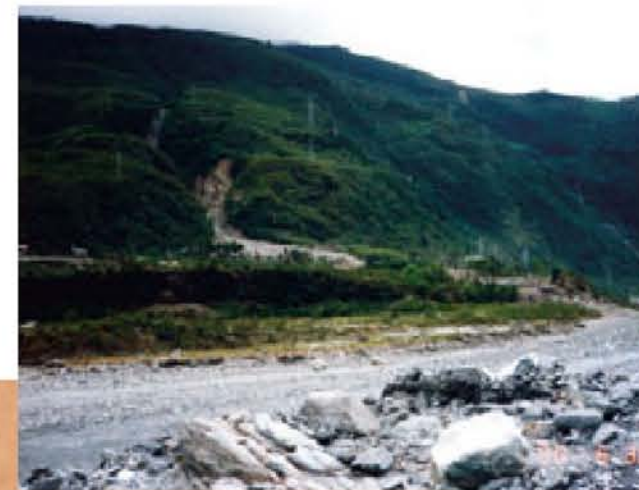
7 .6.23歐菲利颱風銅門12、13鄰因土石流夷為平地(遠景)。

發生於79年6月23日的歐菲莉颱風，挾超強豪雨100(或說200)公厘雨量襲木瓜溪，在不到一小時內，銅門村12、13鄰多幢房子遭大量土石流沖埋，不幸奪走36條人命，數具屍體迄今仍未找到，現在銅門溪側置罹難者集中墓園供人悼念。

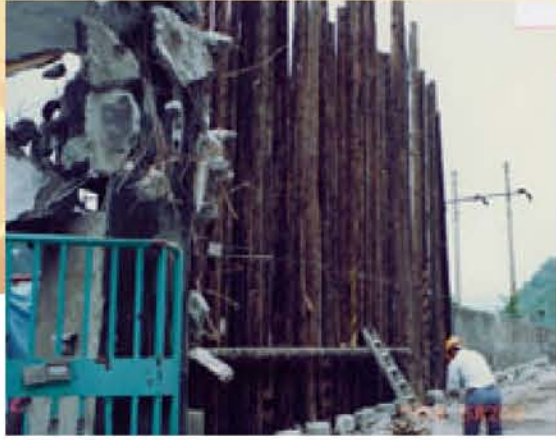
清流開關場保護設施臨時緊急搶修保護。

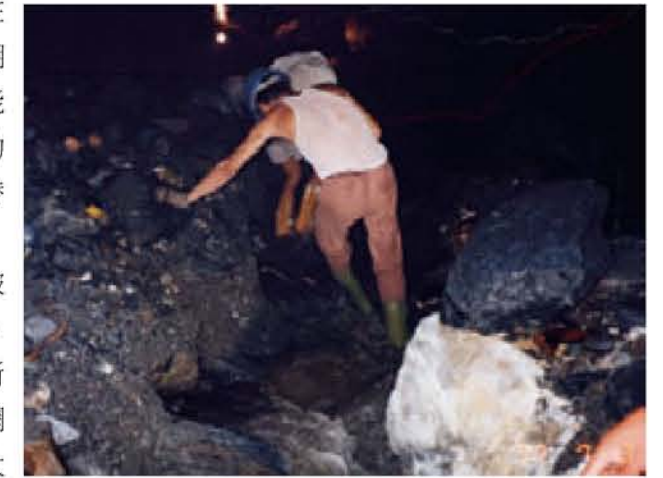
電廠設備，水路、道路、隧道等災情不小，土石淤滿通水隧道，造成銅門、榕樹、初英等廠要一個月後始能正常發電，修復費用若含發電損失更大。

通水隧道內堆滿大小落石只能人工清除。
